LIFE-Nature projekt nr. LIFE03 NAT/EE/000180

“Natura 2000 biotoopide kaitse Rápina poldril”

RÁPINA POLDRI PEAKANALI VEE- MAKROFÜÜDID JA VEE TROOFSUS 2004.A.

INVENTUURI ARUANNE

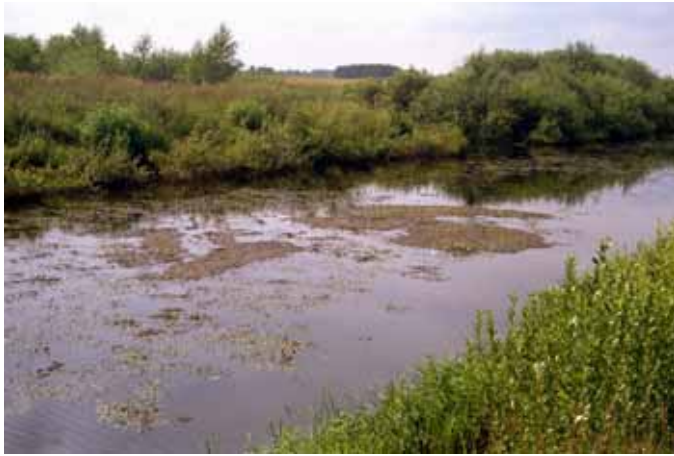
Foto 5. 24. juuli 1998. Põhiline taimestik koosneb ujuvast penikeelest, millega on kaetud ca 5% veest. Pumbajaama ja vaatluskoha vaheline kanal üsna puhas veetaimestikust, kaetud 1% ümber.

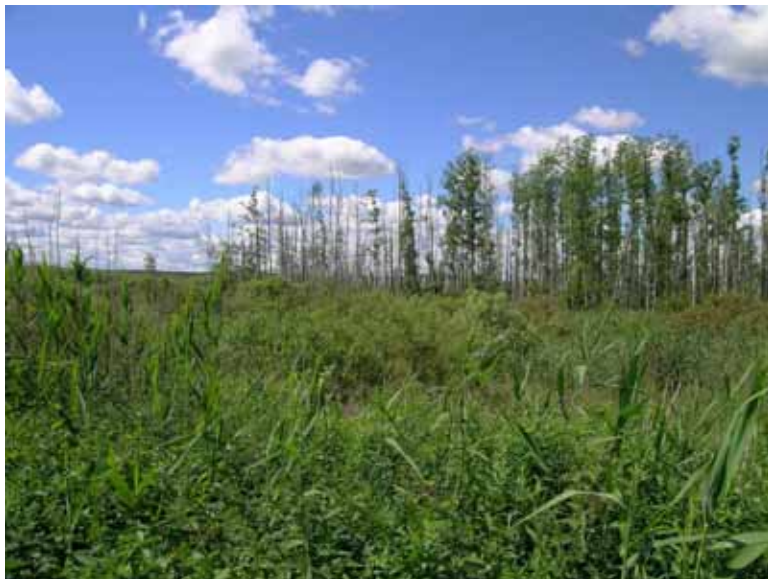
Foto 7. Kuivanud metsatukk kanali ääres 08.07.2004, 1998.a. polnud seal kuivanud puid, salu ümbritses poldriniit, mitte pajustik.

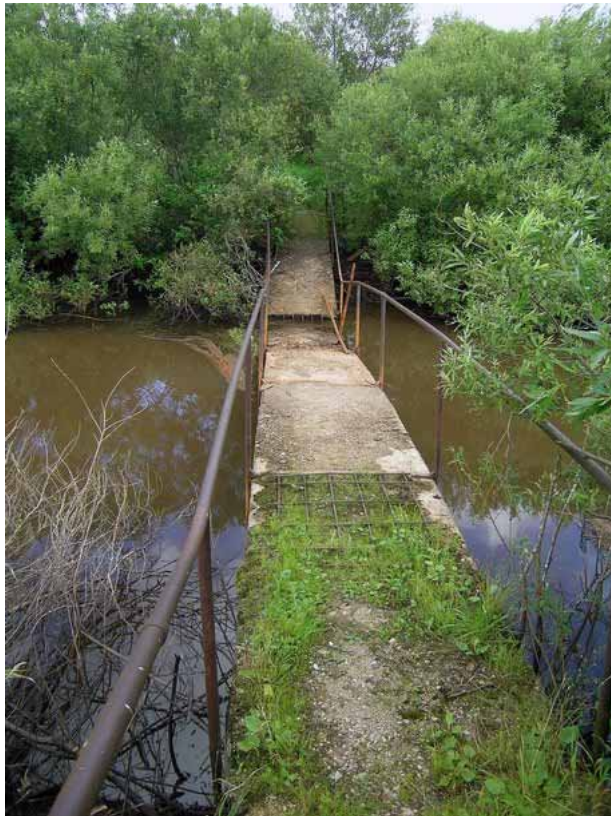
Foto 12. Sissevajunud sild 12.08.2004.

2004: Veetaimestik kogu kanali selles osas praktiliselt puudub. Servas pajud ja pilliroog, metsasalu on praktiliselt kuivanud. Sillake on alles samas sissevajunud olekus. Juulis on veetase nii kõrge, et nähtavad on vaid silla mõlemad otsad, augustis on võimalik sillale minna. (foto 12) Veetaimestik puudub mõlemal pool silda. Pajustik vohab.
